# Archeologische prospectie met ingreep in de bodem, Opwijk-Asse – Drinkwatertoevoerleiding

2016-730

Gent, 8 maart 2018

BAAC Vlaanderen Rapport 742

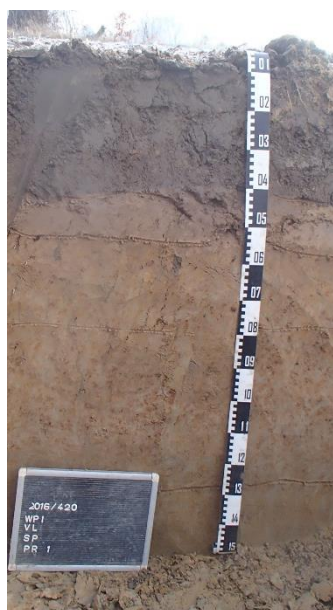
Figuur 35: profiel 1, werkput1

0 tot 40:	Ap1	Donkerbruin, baksteen, sintels Losse structuur Leem
40 tot 55:	Colluvium	Bruin, steenkool, baksteen Brokkelige structuur Leem
55 tot 79:	BC-horizont	Geelwit gevlekt Vaste structuur Leem
79 tot 128:	C1-horizont	Witgeel met oranje vlekken, mangaan- en Ijzervlekken Vaste structuur Leem
128 tot 150:	C2-horizont	Geel-beige Vaste structuur Zandige leem

In werkput 1 werden drie bodemprofielen geregistreerd (Figuur 34). Enkel profiel 1 en profiel 3 worden hieronder besproken. In beide profielen werd onder de teelaarde een dunne laag (15 tot 18 cm) colluvium opgetekend met een beige tot bruine kleur. In profiel 3 kon een overgangshorizont (AE) geregistreerd worden. Hieronder was een geel-wit-oranje gevlekte B-horizont aanwezig. In profiel 1 werden in de B-horizont veel oranje (ijzer) vlekken opgetekend die in profiel 3 in de diepte veranderde in ijzerconcreties.

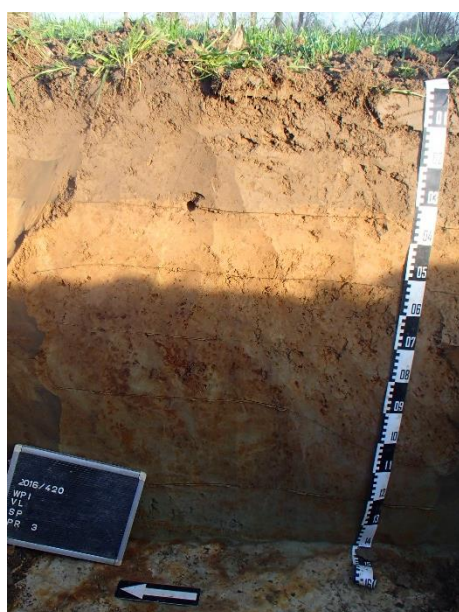
0 tot 35:	Ap1	Bruin-donkergrijs, baksteen, sintels Losse structuur Leem
35 tot 53:	Colluvium	Beige, steenkool, baksteen Brokkelige structuur Leem
53 tot 70:	AE-horizont	Beige-geel-bruin gevlekt Ijzerconcreties Vaste structuur Leem
70 tot 90:	B-horizont	Geelwit gevlekt Ijzerconcreties Vaste structuur Leem
90 tot 120:	C1-horizont	Licht geelwit gevlekt Vaste structuur Zandleem
120 tot 140:	C2-horizont	Wit met oranje vlekken Vaste structuur Zand tot zandleem

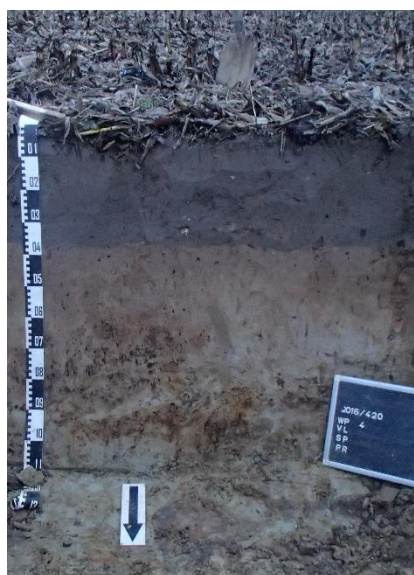
Figuur 38: Profiel 1, werkput 4

0 tot 38:	Ap1	Donkergrijs, baksteen, sintels Losse structuur Leem
38 tot 58:	Ap2	Bruin-lichtbruin Vaste structuur Onregelmatige ondergrens Leem
58 tot 110:	C-horizont	Geelwit gevlekt Veel ijzerconcreties Vaste structuur Leem

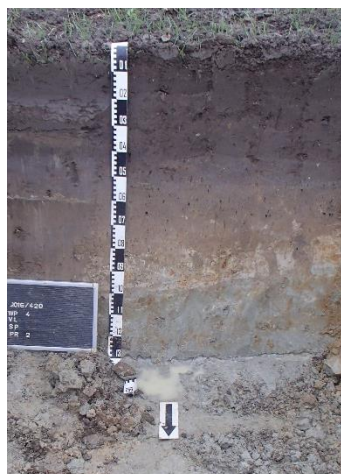
Figuur 39: Profiel 2, werkput 4

0 tot 50:	Ap1	Donkergrijs, baksteen, sintels Losse structuur Leem
50 tot 80:	Ap2	Bruin, baksteen, sintels Vaste structuur Leem
80 tot 130:	Verstoring	Wit-groen gevlekt Vaste structuur Zand

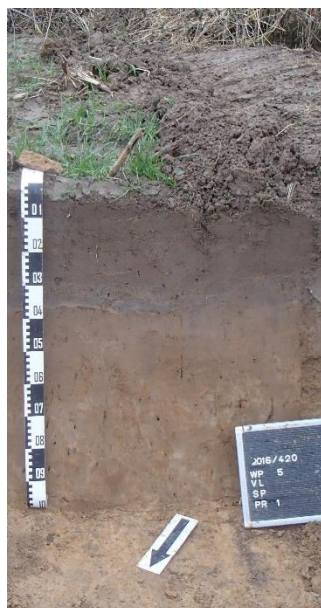
Figuur 41: profiel 1, werkput 5

0 tot 35:	Ap1	Donkergrijs, baksteen, sintels Losse structuur Onderste 10cm zeer gelaagd Leem
35 tot 62:	Ap2	Bruingrijs, sintels Vaste structuur Leem
62 tot 100:	C-horizont	Wit-geel gevlekt Vaste structuur leem

In werkput 5 werden twee profielen geregistreerd. Beide profielen werden gekenmerkt door twee verschillende Ap-horizonten die samen een dikte hebben van 62 tot 68 cm. In profiel 2 kon de E- en B-horizont nog herkend worden. In profiel 1 werd onder de Ap2 dadelijk de C-horizont opgetekend.

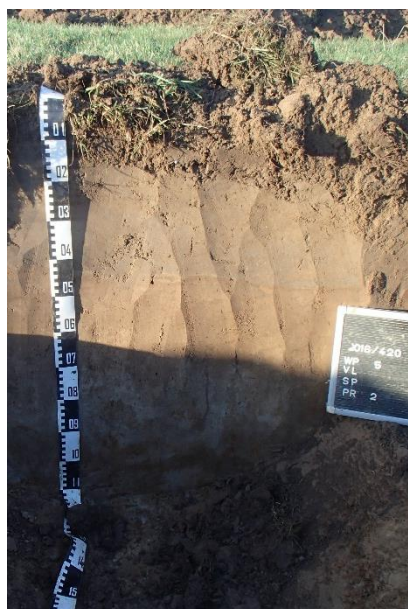
0 tot 42:	Ap1	Donkergrijs, baksteen, sintels Bovenste 15 cm heeft losse structuur Leem
42 tot 68:	Ap2	Bruingrijs Vaste structuur Leem
62 tot 90:	E-horizont	Wit-geel gevlekt Vaste structuur Leem
90 tot 115:	B-horizont	Oranjebruin Ijzervlekken Vaste structuur Leem

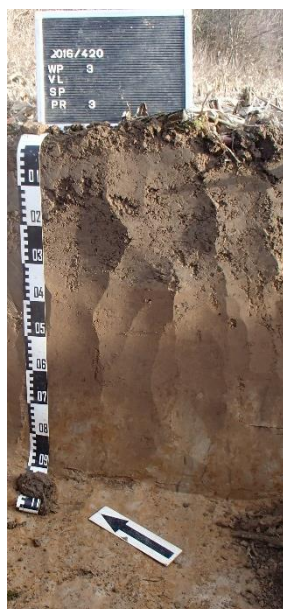
0 tot 33:	Ap1	Donkerbruin-grijs, baksteen, sintels Losse structuur Leem
33 tot 65:	Ap2	Bruin Vaste structuur Leem
65 tot 90:	C-horizont	Geel-wit met oranje vlekken Vaste structuur Leem

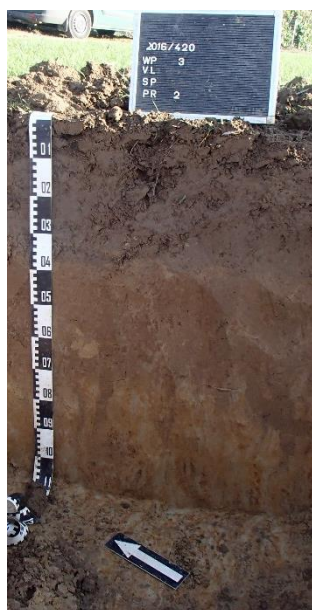
Figuur 45: Profiel 2, werkput 3

0 tot 38:	Ap1	Donkergrijs, baksteen, sintels Losse structuur Leem
38 tot 75:	Ap2	Bruin, baksteen, sintels Vaste structuur Leem
75 tot 110:	C-horizont	Geel-wit gevlekt Vaste structuur Leem

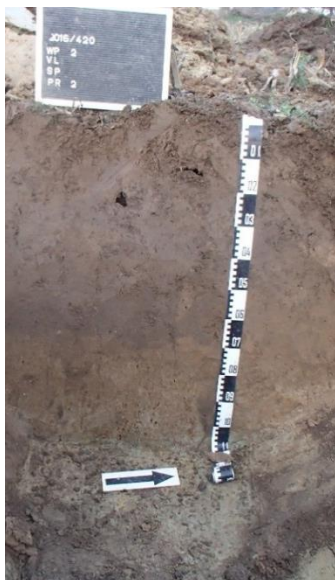
Figuur 47: Profiel 2, werkput 2

0 tot 35:	Ap1	Donkerbruin-grijs, baksteen, sintels Losse structuur Leem
35 tot 68:	Colluvium	Bruin, steenkool, baksteen Vaste structuur Leem
68 tot 90:	AC-horizont	Bruin-wit gevlekt Vaste structuur Leem
90 tot 110:	C-horizont	Witgrijs Ijzerconcreties Vaste structuur Leem

Bodemkundig kan deze zone in twee verdeeld worden. Het zuidelijke deel wordt gekenmerkt door een Ap-horizont van 35 cm met hieronder een 33 cm dikke laag colluvium. Hieronder is een bruin wit gevlekte AC-horizont aanwezig die de overgang aangeeft naar de onderliggende C-horizont.

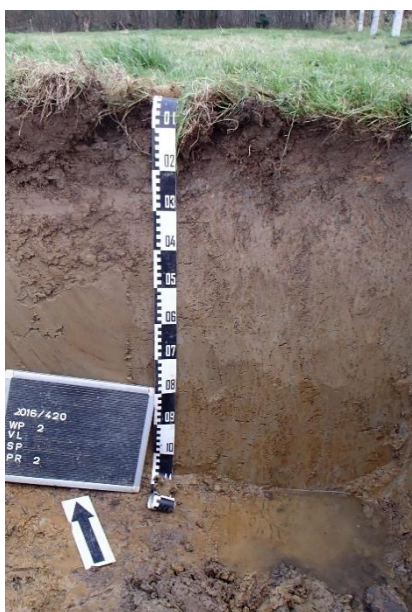
Figuur 48: Profiel 3, werkput 2

0 tot 22:	Ap1	Donkergrijs, baksteen, sintels Losse structuur Leem
22 tot 62:	C1-horizont	Grijs gevlekt Vaste structuur Kleiige leem
62 tot 78:	C2-horizont	Grijs Vaste structuur Kleiige leem
78 tot 110:	C3-horizont	Grijs met oranje vlekken Ijzerconcreties Vaste structuur Kleiige leem

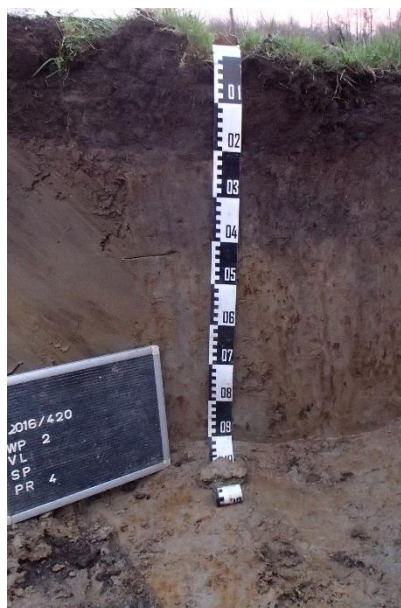
0 tot 20:	Ap1	Donkergrijs, baksteen, sintels Losse structuur Leem
20 tot 48:	Ap2	Grijs, houtskool Vaste structuur Grillige ondergrens Leem
62 tot 78:	C-horizont	Geel-wit gevlekt Vaste structuur Ijzerconcreties Leem

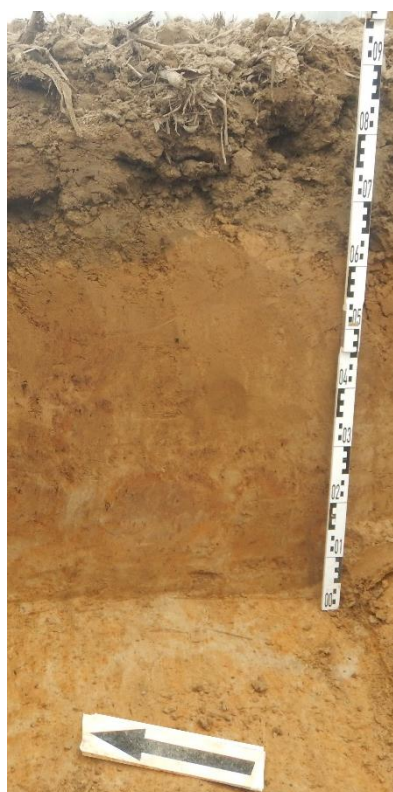
0 tot 34:	Ap-horizont Donkergrijs, baksteen, sintels Losse structuur Leem
34 tot 58:	Colluvium Bruin-geel, houtskool Vaste structuur Veel bioturbatie Leem
58 tot 63:	EB-horizont Wit-grijs Vaste structuur Ijzerconcreties leem
63 tot 85:	Bhs-horizont Geel-grijs gevlekt Vaste, verbrokkelde structuur Ijzerconcreties en mangaanvlekken Leem
85 tot 95:	C-horizont Wit geel Vaste structuur Leem

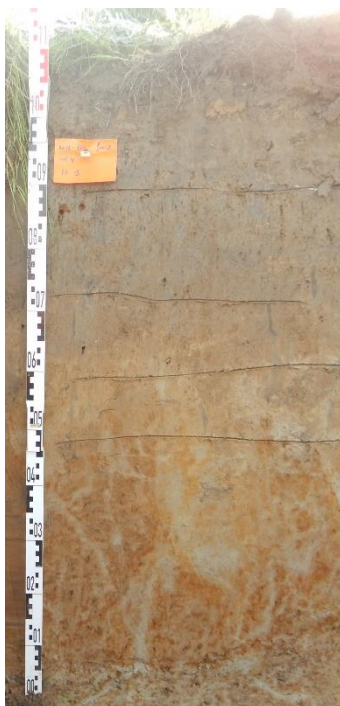
Figuur 55: Profiel 4.1, werkput 4

0 tot 28:	Ap1-horizont Donkergrijs, baksteen, sintels Losse structuur Leem
28 tot 42:	Ap2-horizont Grijsbruin Vaste structuur Leem
42 tot 54	AE-horizont Grijsbruin wit gevlekt Vaste structuur, veel bioturbatie Leem
54 tot 65:	EB-horizont Wit-geel-grijs gevlekt Vaste structuur Leem
65 tot 110:	Bhs-horizont Wit-geel-bruin gevlekt Vaste, verbrokkelde structuur Leem

De gevlekte Bhs-horizont is gelijkaardig als deze die in werkput 3 geregistreerd werd. Profiel 4.1 werd gebruikt als referentieprofiel.

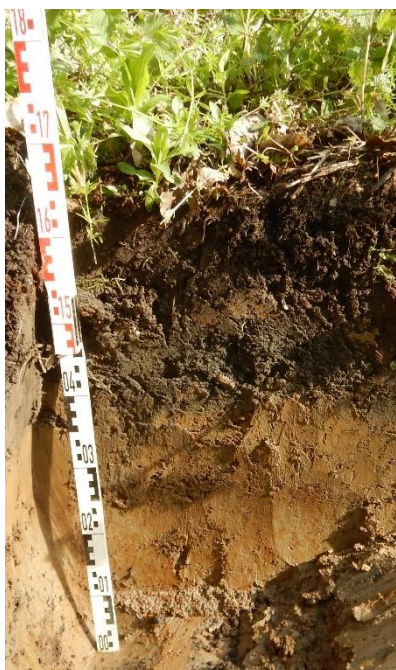
Figuur 56: profiel 5.1, werkput 5

0 tot 20:	Ap-horizont Donkergrijs Losse structuur Kleiig leem
20 tot 35:	AC-horizont Bruingeel Vaste structuur Kleiig leem
35 tot 60:	C-horizont Geel lichtgrijs gevlekt Vaste structuur Klei

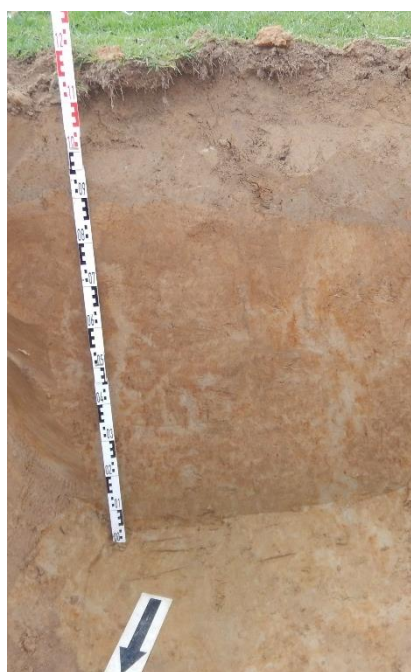
Figuur 58: Profiel 6.1, werkput 6

0 tot 35:	Ap-horizont Donkergrijs Losse structuur Leem
35 tot 56:	AB-horizont Bruin Vaste structuur Leem
56 tot 88:	Bhs-horizont Bruingeel-wit gevlekt Vaste verbrokkelde structuur Leem
88 tot 120:	C-horizont Bruingeel Vaste structuur Leem

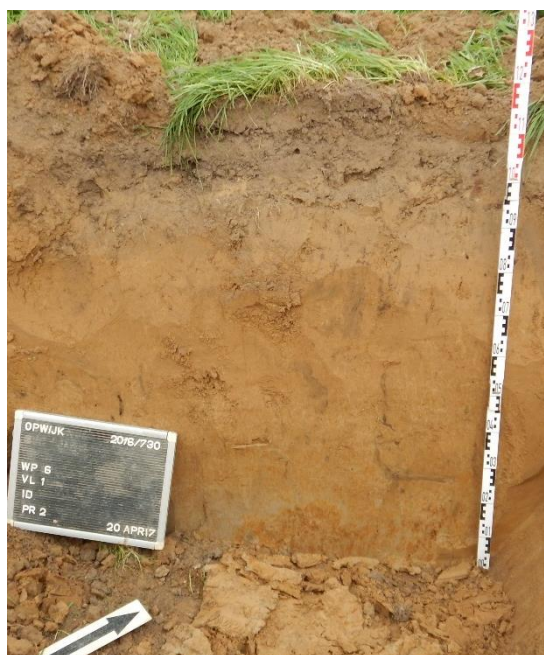
Figuur 59: Profiel 6.2, werkput 6

0 tot 30:	Ap-horizont Donkergrijs Losse structuur Leem
30 tot 55:	AE-horizont Bruingrijs Vaste structuur, veel bioturbatie leem
55 tot 96:	E-horizont Geel-wit gevlekt Vaste structuur Leem
96 tot 120:	Bhs-horizont Bruingeel-wit gevlekt Vaste verbrokkelde structuur Leem

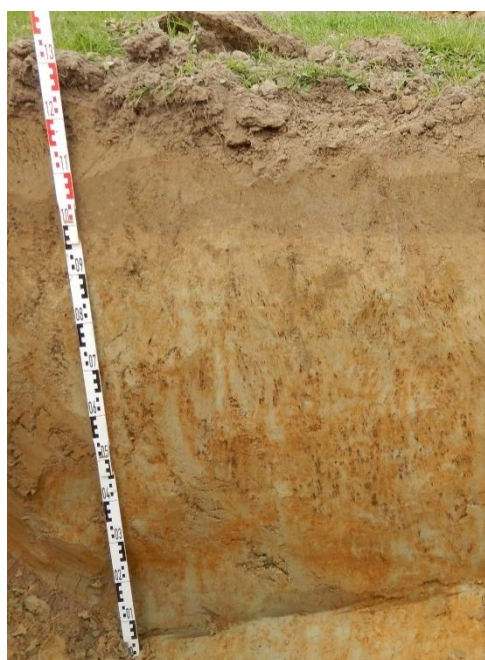
Figuur 60: Profiel 7.1, werkput 7

0 tot 32:	Ap-horizont Grijsbruin Vaste structuur Zeer scherpe ondergrens Leem
32 tot 56:	E-horizont Wit-bruin Ijzer en mangaan brokjes Vaste structuur Leem
55 tot 118:	Bhs-horizont Geel-wit gevlekt Ijzer en mangaan brokjes Vaste, verbrokkelde structuur Leem
118 tot 131:	C-horizont Wit grijs Vaste structuur Leem

Tussen de Sultveldstraat en de Vossenstraat (Figuur 54) wordt de bodem gekenmerkt door een verbrokkelde Bhs-horizont. Ten zuiden van de Sultveldstraat kon geen E-horizont meer worden waargenomen. Maar naar de Vossenstraat veranderde dit waarbij eerst een onduidelijke, geelwitte E-horizont kon geregistreerd worden in profiel 6.2. Verder naar de Vossenstraat, in profielen 6.3 en 7.1 was deze eerder witbruin van kleur met hieronder een verbrokkelde Bhs-horizont. De C-horizont is grijswit van kleur en was aanwezig vanaf 118 cm. In profiel 7.1 valt de zeer scherpe ondergrens van de Ap-horizont op.

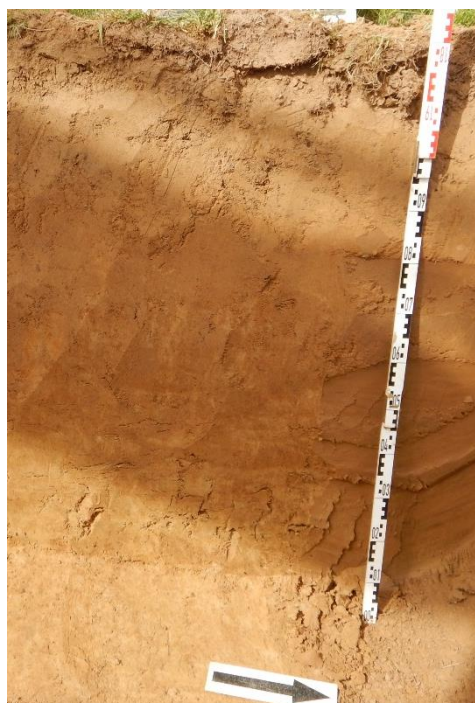
*Figuur 62: profiel 10.2, werkput 10*

0 tot 32:	Ap-horizont Grijsbruin Losse structuur Leem
32 tot 60:	AC-horizont Bruin Vaste structuur Leem
60 tot 95:	C1-horizont Bruin wit gevlekt Vaste structuur Leem
95 tot 128:	C2-horizont Geel wit gevlekt Vaste structuur Zandleem

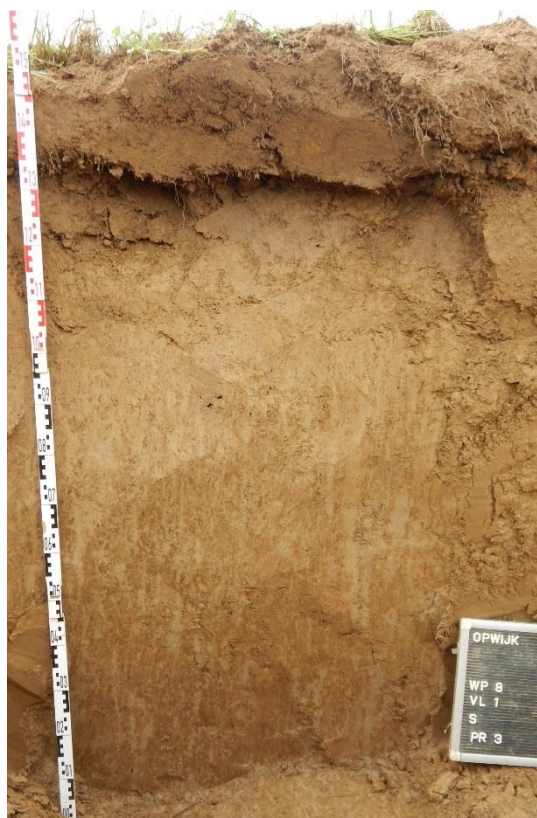
Figuur 63: Profiel 8.3, werkput 8

0 tot 32:	Ap-horizont Grijsbruin losse structuur Leem
32 tot 50:	AC-horizont Bruin Vaste structuur Leem
50 tot 90:	C1-horizont Lichtbruin gevlekt Vaste structuur, mangaan en ijzerbrokjes Leem
90 tot 150:	C2-horizont Bruin lichtbruin gevlekt Vaste structuur, mangaan en ijzerbrokjes Leem

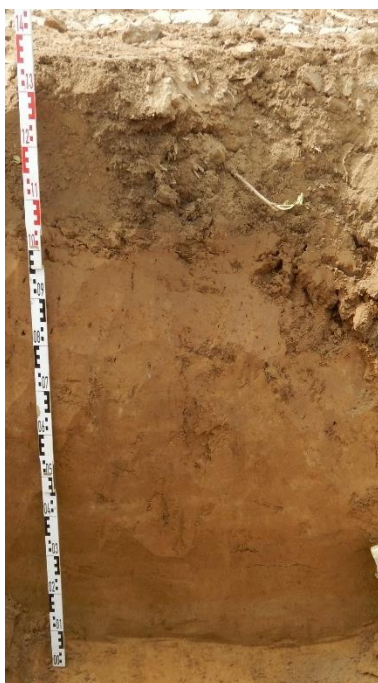
Figuur 65: Profiel 8.2, werkput 8

0 tot 36:	Ap-horizont Grijsbruin Losse structuur Leem
36 tot 61:	Colluvium Bruin Vaste structuur Leem
61 tot 95:	Bt/Bhs-horizont Bruin wit gevlekt Vaste structuur Leem
95 tot 136:	C-horizont Wit geel Vaste structuur Leem

Ten zuiden van de Puttenbeek en ten noorden en ten zuiden van Bladerenkwartier (Figuur 64) wordt de bodemopbouw gekenmerkt door een A-C-Bt/Bhs-C structuur. Onder de Ap-horizont, die 36 tot 46 cm dik is, is een pakket colluvium aanwezig met een egaal bruine kleur. Hieronder kon een Bt/Bhs-horizont herkend worden die een licht gevlekt uiterlijk had. Dit wijst er op dat de B-horizont hier minder gedegraded is dan op de andere delen in deze fase. De C-horizont wordt gekenmerkt door een witgele leem.

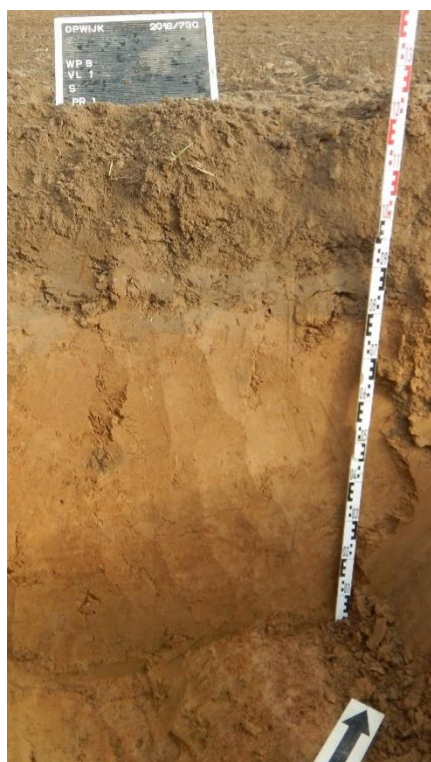
Figuur 66: Profiel 9.1, werkput 9

0 tot 46:	Ap-horizont Donkergrijsbruin Losse structuur Leem
46 tot 76:	Colluvium Bruin Vaste structuur Leem
76 tot 116:	Bt/Bhs-horizont Bruin wit gevlekt Vaste structuur Leem
116 tot 126:	C-horizont Wit geel Vaste structuur Leem

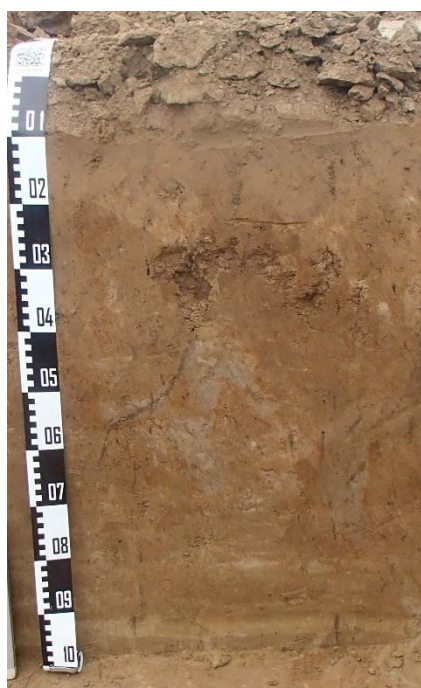
Figuur 68: Profiel 1.1, werkput 1

0 tot 45:	Ap-horizont Donkergrijsbruin Losse structuur Leem
45 tot 56:	Colluvium Bruin Vaste structuur Leem
56 tot 94:	C1-horizont Bruin wit gevlekt Vaste structuur Leem
94 tot 120:	C2-horizont Lichtbruin geel Vaste structuur Leem (zandig)

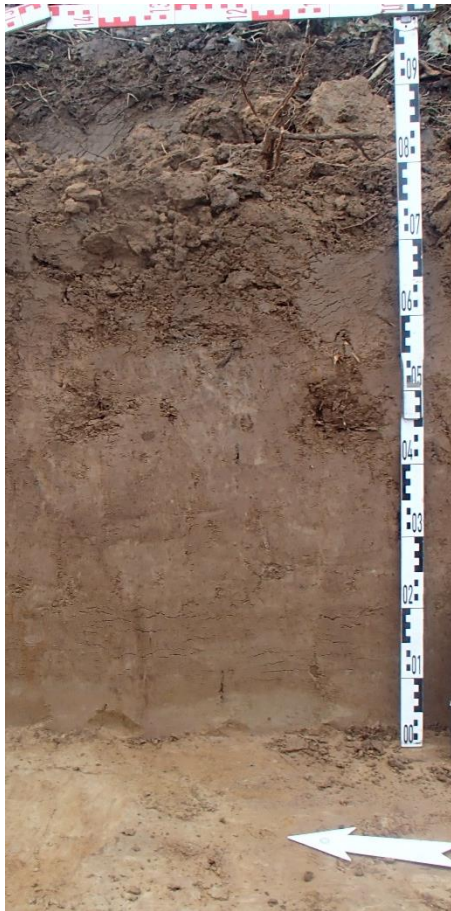
Figuur 69: Profiel 1.2, werkput 1

0 tot 42:	Ap-horizont Donkergrijsbruin Losse structuur Leem
42 tot 78:	Colluvium Bruin Vaste structuur Veel wortels Leem
78 tot 127:	C1 -horizont Bruin wit gevlekt Vaste structuur Veel wortels Leem
127 tot 137:	C2-horizont Lichtbruin geel Vaste structuur Leem (zandig)

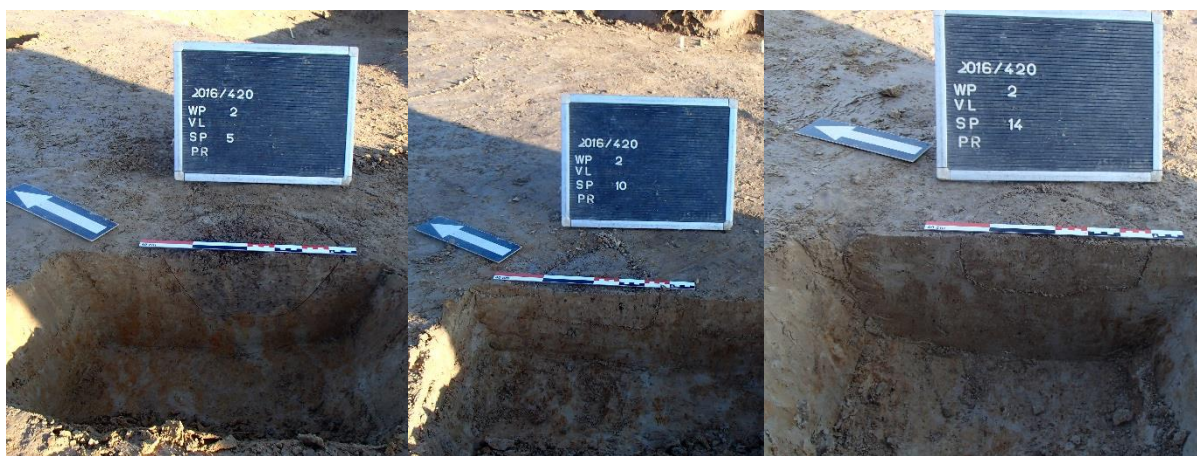
Figuur 76: Coupefoto's van sporen S2005, S2010 en S2014.

Spoor S2005 was in het vlak te zien als een ronde, lichtgrijze tot witte vlek met een doorsnede van 34 cm. In het spoor zaten relatief grote brokken verbrande leem en spikkels houtskool. In profiel was het spoor eerder komvormig met een maximale diepte van 14 cm.

Sporen S2005, S2010 en S2014 werden gecoupeerd (Figuur 76).

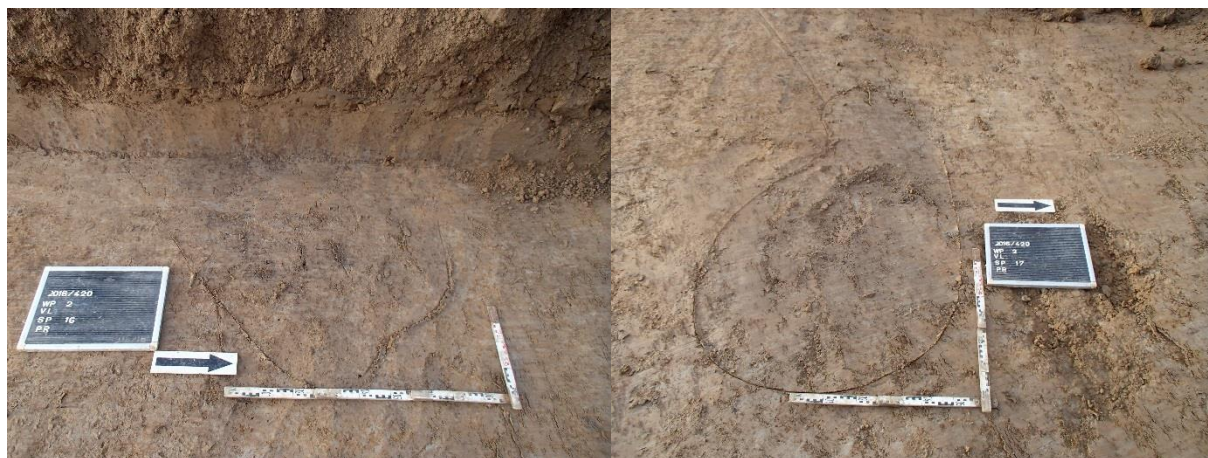
Er zijn nog twee kuilen ten noordwesten van spoor S2015. Kuil S2016 is gelegen tegen het profiel en heeft in het vlak een maximale afmeting van 1,3 m. De kuil is onregelmatig van vorm en heeft een lichtgrijs kleurige vulling. Kuil S2017 is ovaal en onregelmatig van vorm met een lichtgrijze tot lichtgele kleur. En geen van deze twee kuilen werd materiaal aangetroffen.

Figuur 78: Vlaktfoto's van S2016 en S2017.

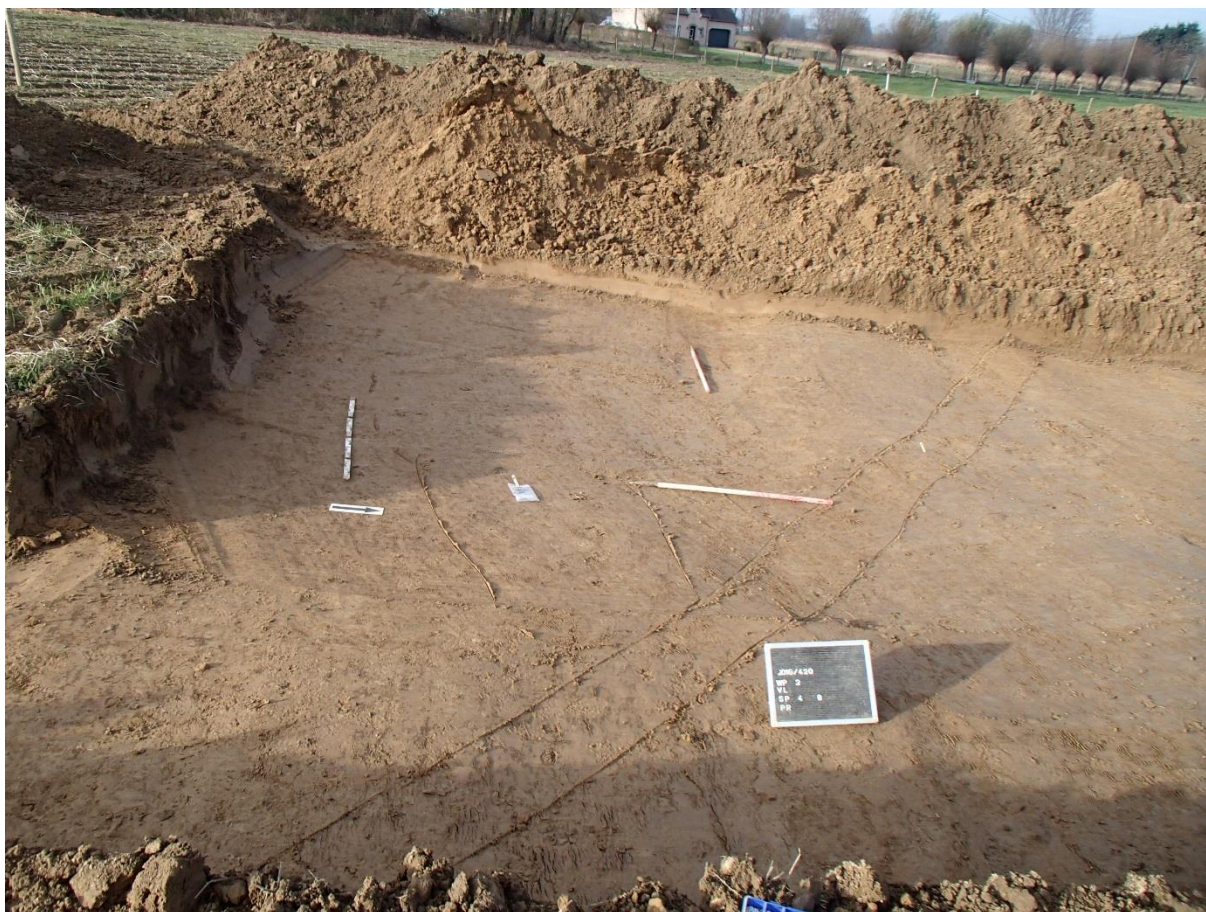
Tot slot is er nog een recentere greppel S2008 die laag S2004 doorsnijdt (Figuur 79). Het betreft een greppel die WN-ZO georiënteerd is. De aflijning is zeer scherp en de vulling heeft een homogeen gele kleur.

Figuur 79: Vlakfoto van S2004 en S2008.

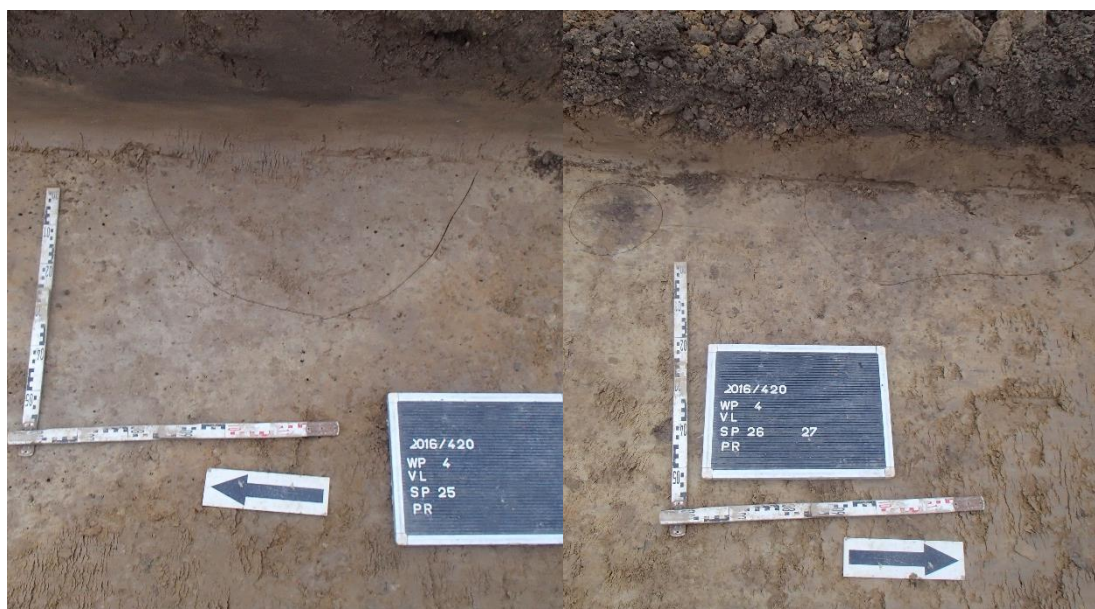
Kuilen S4025 en S4027 (Figuur 83) lagen gedeeltelijk in het vlak. Spoor S4025 had een grijze kleur en een maximale afmeting van 85 cm. Spoor S4027 is gelegen naast paalkuil S4026. In het vlak was deze te zien als een lichtgrijze tot bruine vlek met maximale afmetingen van 77 cm. In deze sporen werden geen vondsten aangetroffen.

Figuur 83: Vlakfoto's van kuilen S4025 en S4027.

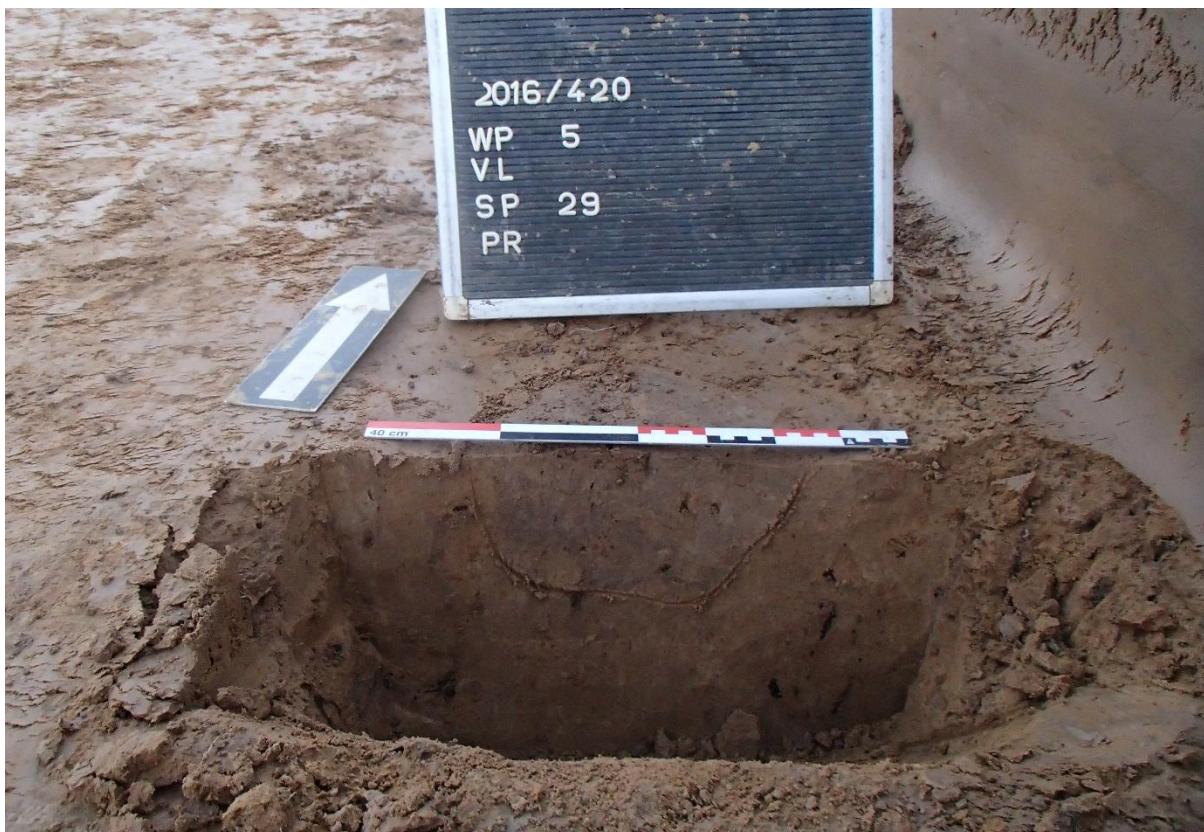
In profiel was de paalkuil (Figuur 85) rechthoekig tot komvormig. Hij had een bruingrijs gekleurde vulling en was nog 12 cm diep bewaard.

Figuur 85: Coupefoto van paalkuil S29.

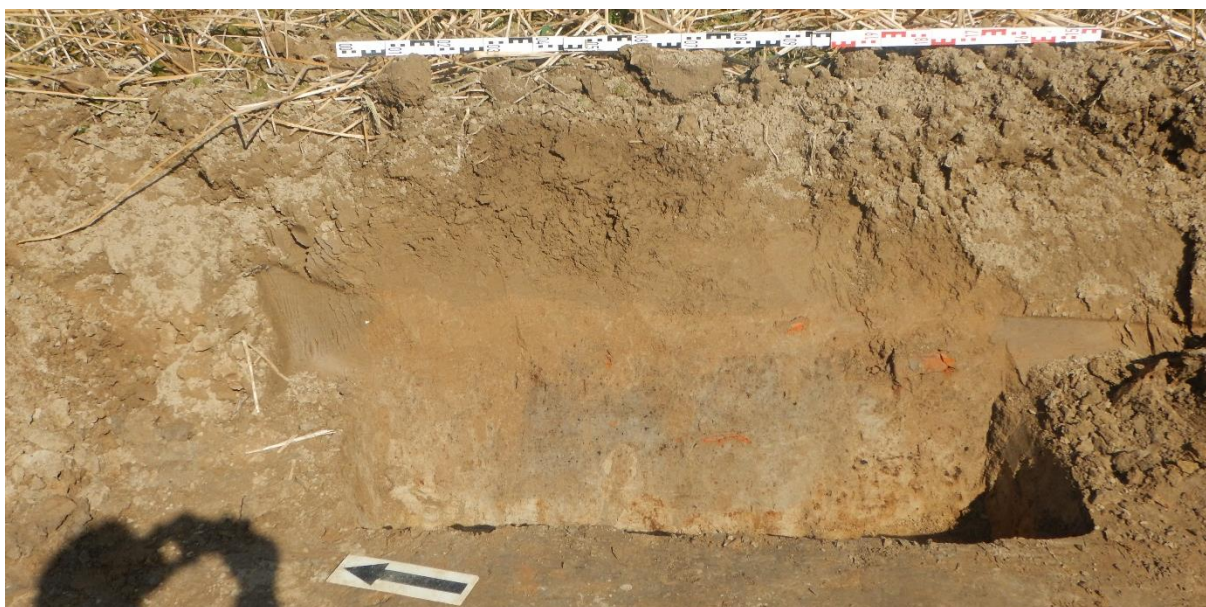
In profiel (Figuur 88) was het spoor eerder komvormig en vertoonde het redelijk wat sporen van bioturbatie. De maximale diepte van het spoor was 39 cm.

*Figuur 88: Coupe van spoor S1005.*

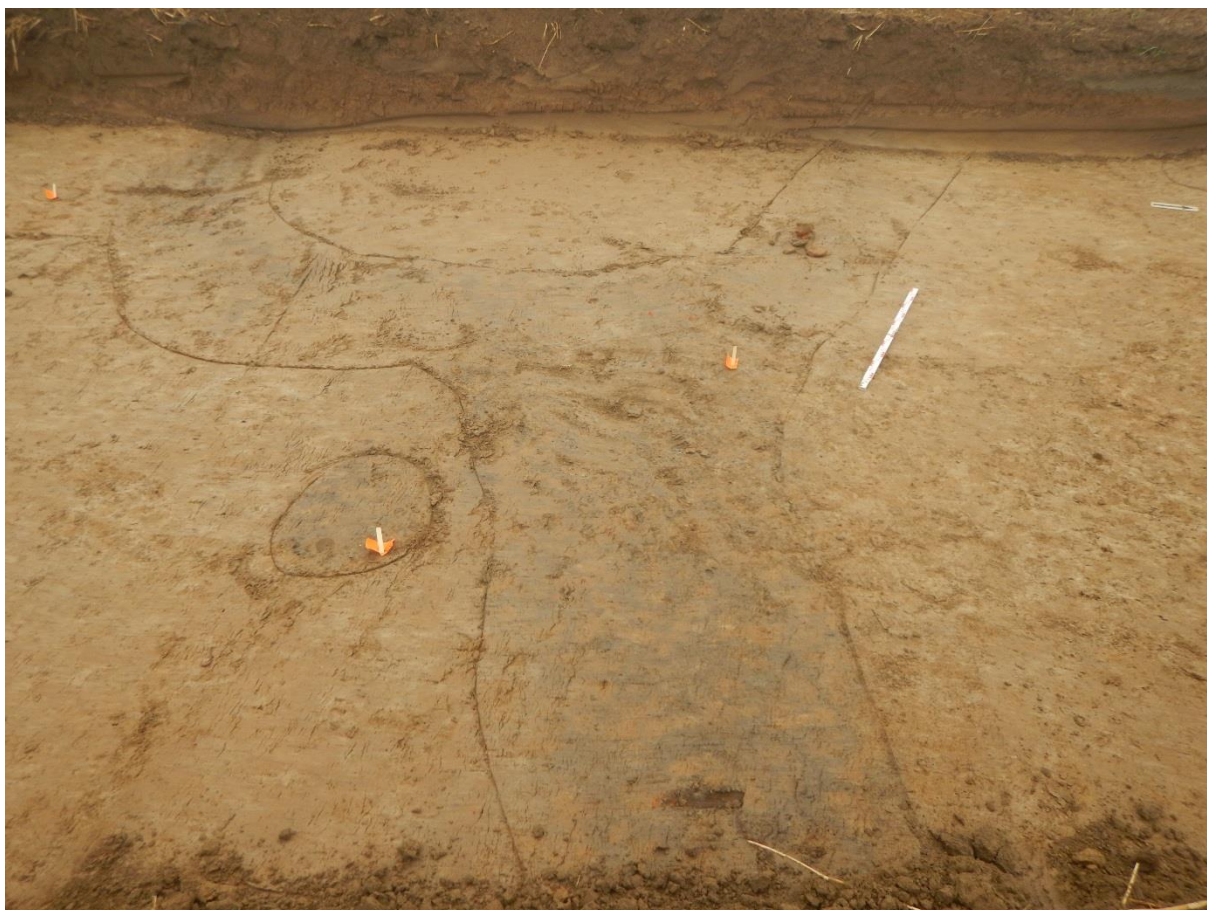
Greppel S1005 (Figuur 89) is gelegen in het tweede kijkvenster. De greppel is gelegen in een zone waar verschillende kuilen en paalkuilen aanwezig zijn. Vanaf de oostelijke putwand loopt deze greppel met een NOO-ZWW oriëntatie tot ongeveer in het midden van het kijkvenster. Vanaf hier lijkt de greppel cirkelvormig te worden. Mogelijk gaat het om twee verschillende greppels, maar omdat de grens tussen deze twee delen niet zichtbaar was, werd één spoornummer gegeven aan het geheel.

*Figuur 89: Overzicht van greppel S1005.*

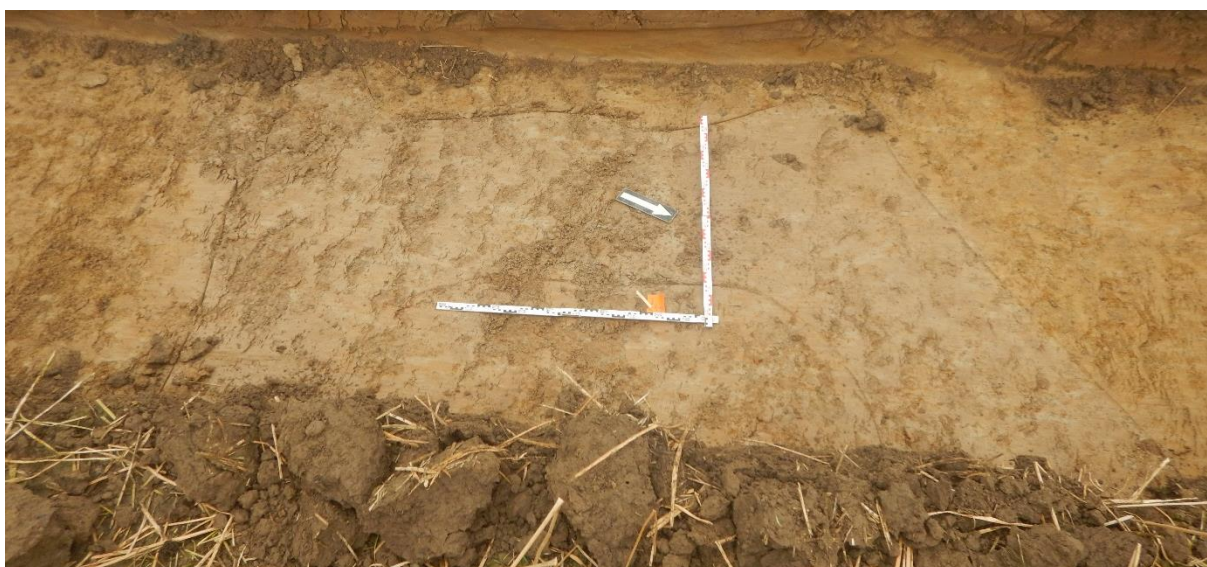
De zone wordt in het zuiden afgesloten door een laatste greppelstructuur (S1018, Figuur 90). Deze verschilt echter van de voorgaande greppels doordat de vulling eerder lichtgrijs van kleur is en door het ontbreken van vondstmateriaal.

*Figuur 90: Greppelstructuur S1018.*

De zuidkant van deze greppel loopt door onder de twee putwanden. Deze heeft een NOO-ZWW oriëntatie. Dwars hier tegenaan zit een tweede deel dat na ongeveer 2 m een hoek van ongeveer 90 graden maakt richting het noordnoordoosten.

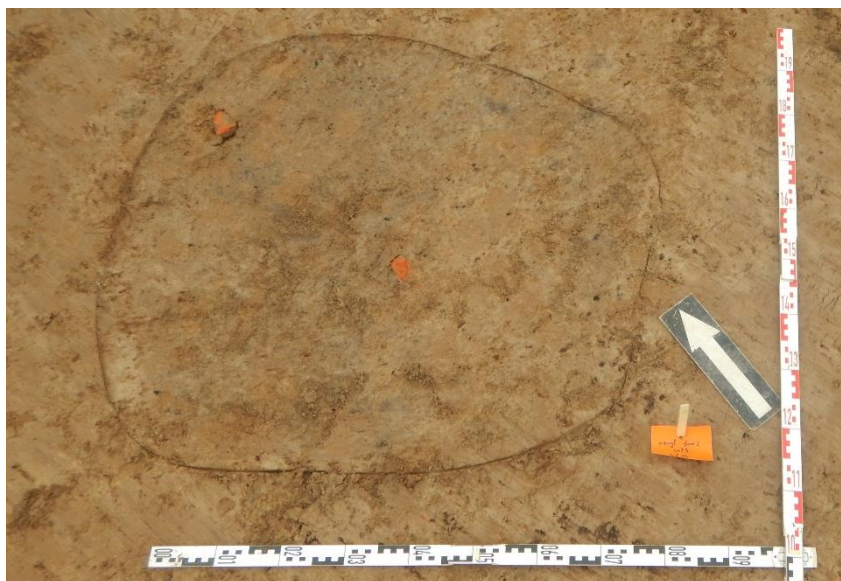
*Figuur 91: Detailfoto van kuil S1014*

De eerste groep betreft kleinere kuilen (S1004, S1012 en S1014, Figuur 91) met een donkergrijze vulling met lichtbruine vlekken. In enkele kuilen konden wat fragmenten van tegulae herkend worden. In het vlak konden deze sporen geregistreerd worden als kleine ovalen tot min of meer rechthoekige kuiltjes. Mogelijk kunnen dit ook grotere paalkuilen zijn.

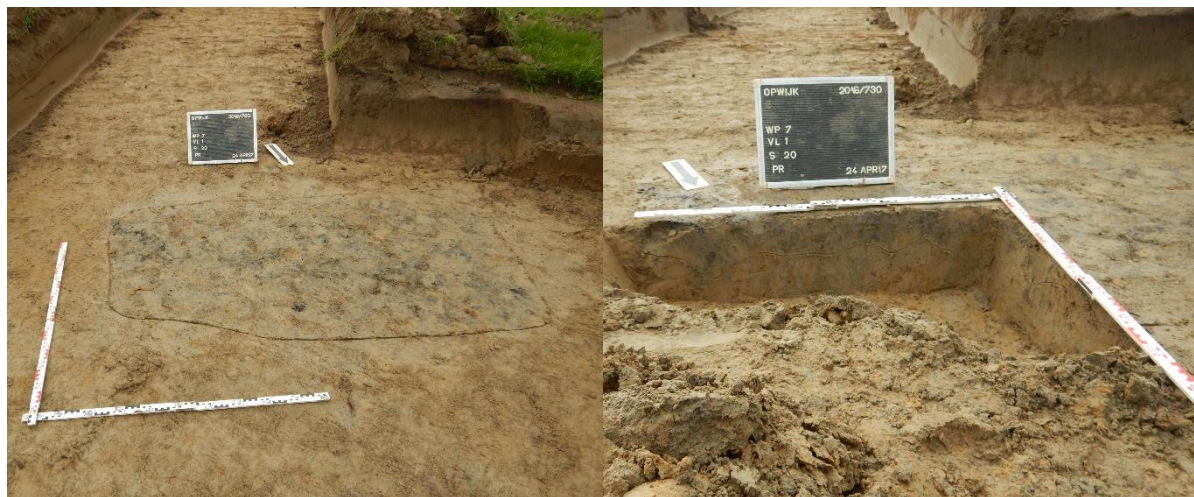
Figuur 100: vlak- en coupefoto van spoor 7020

In werkput 6 werden geen archeologisch relevante sporen opgetekend. In werkput 7 werd een rechthoekige kuil (spoor S7020, Figuur 100) geregistreerd met een lichtgrijze vulling en donkergrijze tot zwarte houtskoolvlekken. Het spoor was 152 bij 72 cm groot. In profiel was een zeer onregelmatige bodem te zien. Gemiddeld genomen was de bewaarde diepte ongeveer 12 cm. Er werden geen vondsten binnen dit spoor aangetroffen.

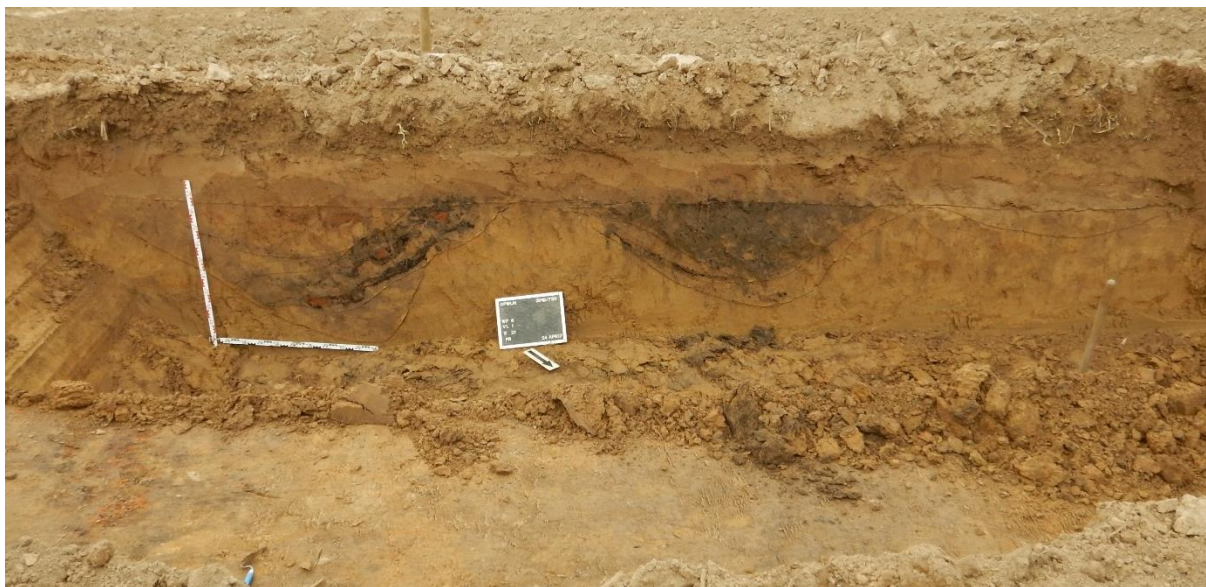
Figuur 102: Coupefoto van spoor S21.

Spoor S8021 (Figuur 102) werd in het vlak geïnterpreteerd als een zeer grote onregelmatige kuil. De vulling was bruin met zwarte en oranje vlekken. De bijmenging bestond uit fragmentjes baksteen en houtskool. Het spoor werd machinaal gecoupeerd waarbij de coupe laagsgewijs verdiept werd. In het profiel konden twee verschillende greppels geregistreerd worden en met een eerder afgeronde V-vorm. Ze worden alle twee gekenmerkt door de aanwezigheid van één of meerdere houtskoollagen en door het ontbreken van materiaal. Het is dus onmogelijk te zeggen in welke periode deze greppels thuishoren.

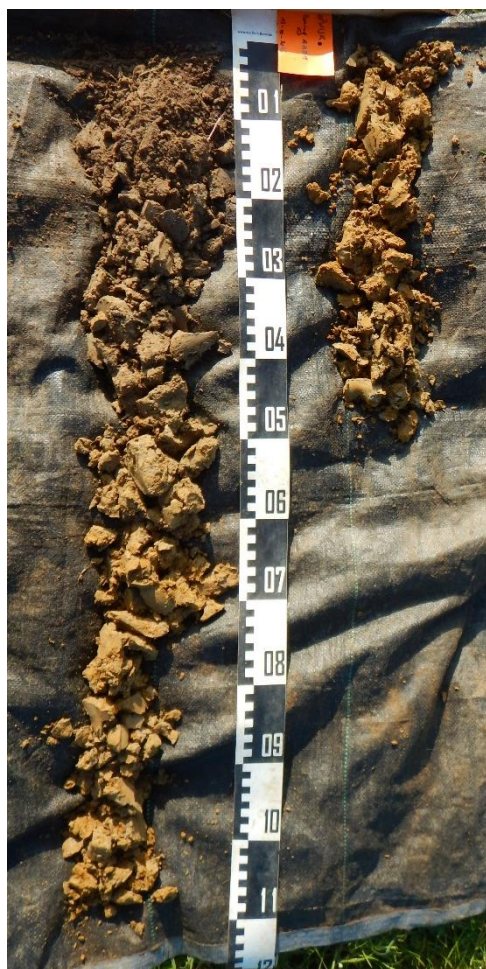
### Boring AA01: Perreveld

Boring AA01, gelegen ter hoogte van Perreveld toonde een goed bewaard bodemprofiel.

0 tot 25:	Ap	Donkerbruin-grijs, baksteen Losse structuur Leem
25 tot 40:	Colluvium	Grijsbruin Brokkelige structuur Leem
40 tot 60:	E-horizont	Lichtgeel-grijs Redelijk vaste structuur Leem
60 tot 80:	B-horizont	Oranje-grijs, Brokkelige structuur Leem
120 tot 150:	C-horizont	Oranje-bruin Brokkelige structuur, ondergrens niet bereikt

Onder de ploeglaag kon een dunne laag colluvium herkend worden. Hieronder waren de uitlogings- (E) en aanrijkingshorizont (B) nog aanwezig.

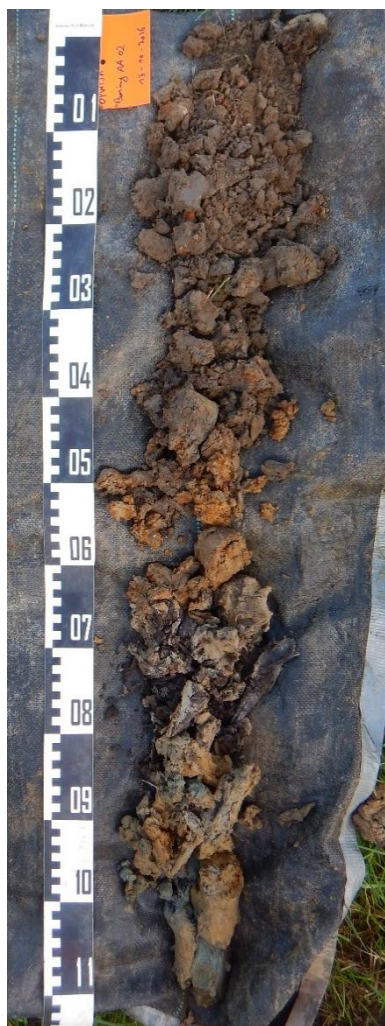
Boring AA02: Perreveld

Boring AA02, gelegen ter hoogte van Perreveld toonde een volledig verstoord profiel.

0 tot 25:	Ap	Donkerbruin, baksteen Losse structuur Leem
25 tot 110:	Verstoorde grond	Zeer nat Zeer kleig, ondergrens niet bereikt

Onder de ploeglaag kon, tot minstens 110 cm diepte, een zeer nat, kleig pakket geregistreerd worden die niet overeenkomt met de verwachte bodemopbouw. Het betreft hier de opvulling boven de reeds aanwezige leiding.

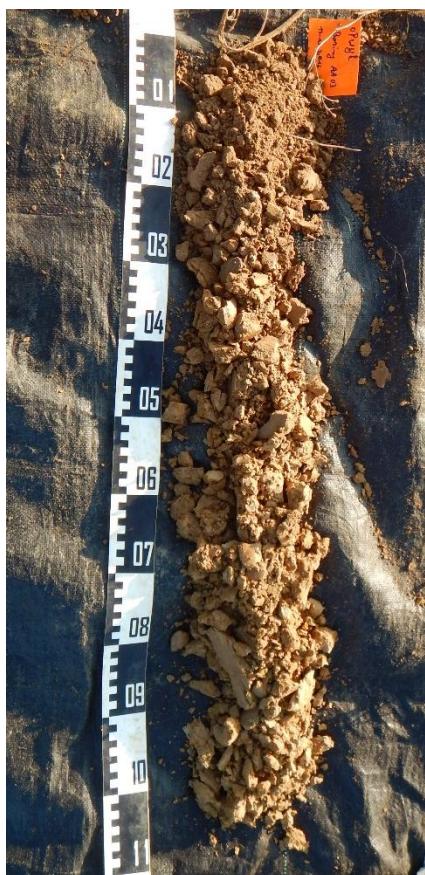
Boring AA03: Perreveld

Boring AA03, gelegen ter hoogte van Perreveld toonde een goed bewaard bodemprofiel.

0 tot 30:	Ap	Donkerbruin, baksteen Losse structuur Leem
30 tot 56:	Colluvium	Oranje-bruin Brokkelige structuur Leem
56 tot 110:	C-horizont	Lichtgeel-lichtbruin Brokkelige structuur Leem, ondergrens niet bereikt

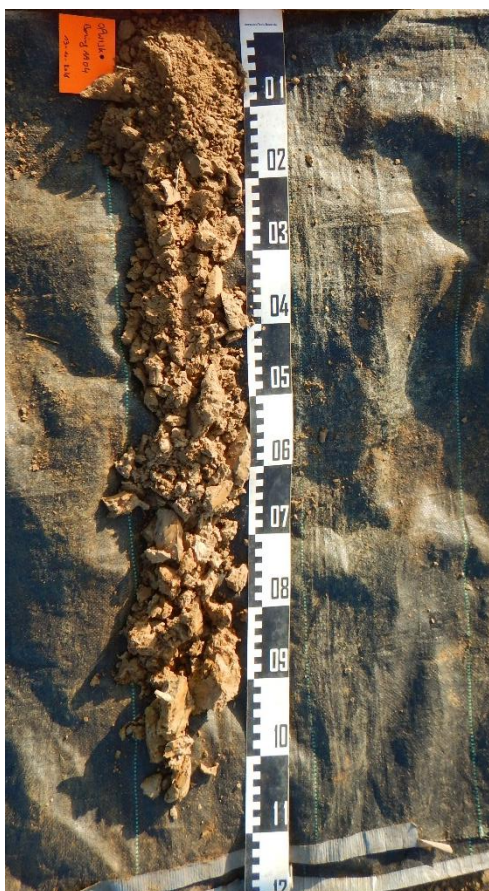
Boring AA04: Perreveld

0 tot 25:	Ap	Donkerbruin Losse structuur Leem
25 tot 48:	Colluvium	mangaanvlekken Oranje-bruin Brokkelige structuur Leem
48 tot 70:	C1-horizont, mangaanvlekken	Lichtbruin-grijs Leem
70 tot 110:	C2-horizont, ijzerconcreties, mangaan	Lichtgrijs gevlekt Leem, ondergrens niet bereikt

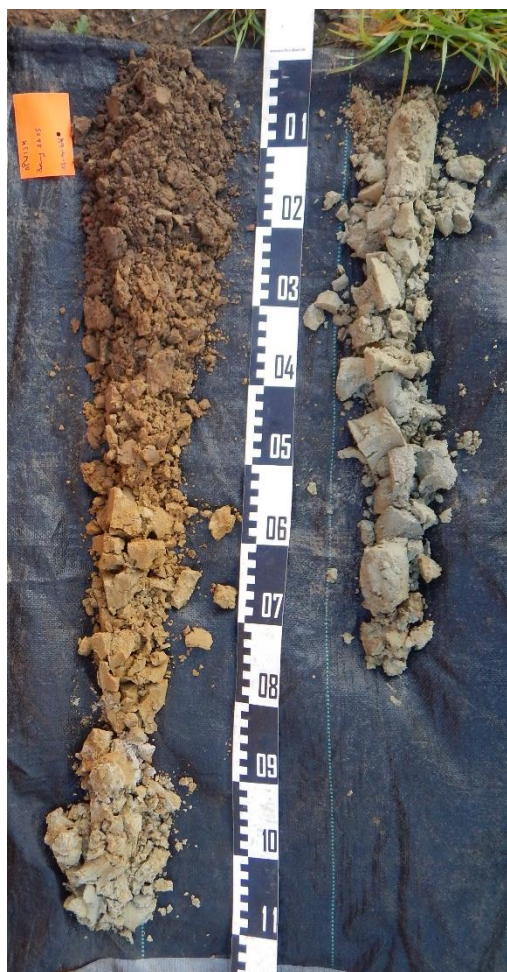
#### Boring AA05: Wijngaardstraat

Boring AA05, gelegen ter hoogte van de wijngaardstraat toonde een volledig verstoord bodemprofiel.

0 tot 28 cm:	Ap	Donkerbruin, baksteenfragmenten, kiezel, leisteen Losse structuur Lemig zand
28 tot 53,	Verstoring	Bruin, Kleine kiezel Losse structuur Lemig zand
53 tot 84,	Verstoring	Geel Losse structuur Zand
53 tot 175,	Verstoring	Groengrijs, Zeer kleine schelpjes Losse structuur Grof zand ondergrens niet bereik

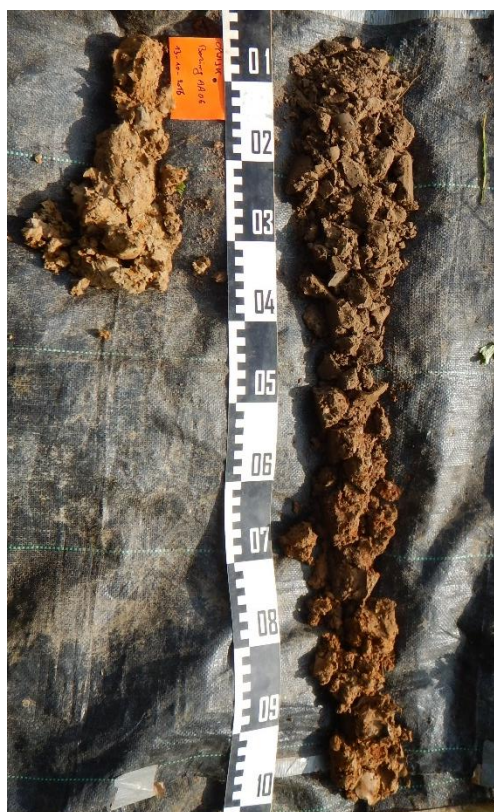
Boring AA06: Sultveldstraat

0 tot 45:	Ap	Donkerbruin-grijs, baksteen, sintels Losse structuur Leem
45 tot 73:	C1-horizont	Alluvium Donkergrijs, veel roestvlekken Brokkelige structuur Leem
73 tot 135:	C2-horizont	Alluvium Lichtbruin-grijs, veel roestvlekken Zeer kleiige leem ondergrens niet bereikt Nat

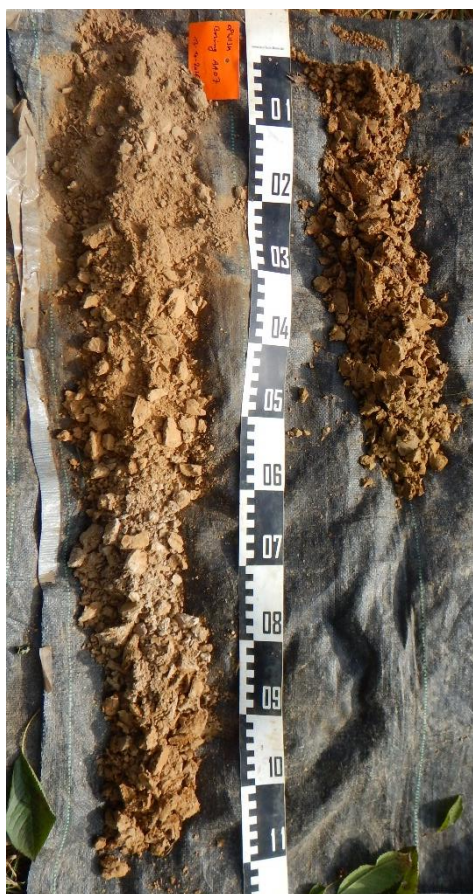
#### Boring AA07: Sultveldstraat

0 tot 25:	Ap	Lichtbruin Zeer los en zeer droog (vlak bij grote kerselaar) Leem
25 tot 55:	Colluvium	Geel Brokkelige structuur Zeer droog Leem
55 tot 88:	E-horizont	Wit met geelbruine vlekken Brokkelige structuur Droog Leem
88 tot 135:	B-horizont	Grijsbruin, mangaanvlekken, fe vlekken Brokkelige structuur Leem
135 tot 155:	C-horizont	Geelbruin Brokkelige structuur Leem met fractie zand en klei ondergrens niet bereikt

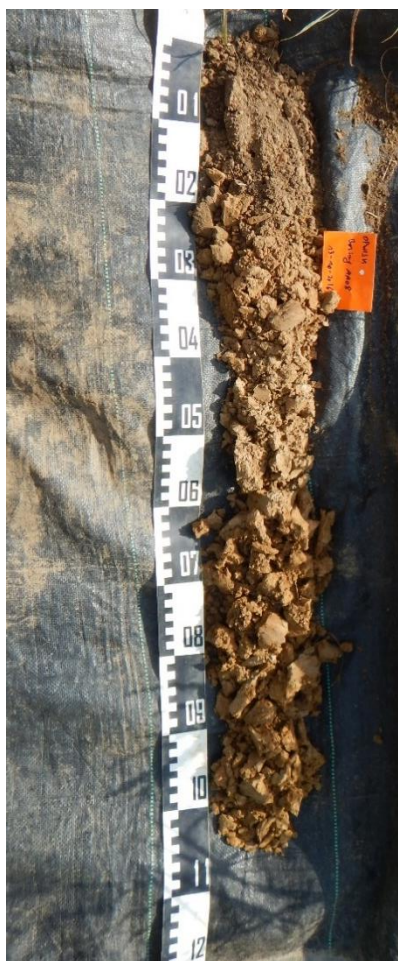
#### Boring AA08: Sultveldstraat

0 tot 23:	Ap	Donkerbruin, baksteen, sintels losse structuur Leem
23 tot 38:	Colluvium	Geelbruin, baksteen Brokkelige structuur Leem
38 tot 68:	E-horizont	Lichtgrijs-lichtbruin, mangaanvlekken Brokkelige structuur Leem
68 tot 90:	B-horizont	Oranje-bruin, ijzer- en mangaanvlekken Brokkelige structuur Leem
90 tot 110:	C-horizont	Geelbruin Brokkelige structuur Leem, ondergrens niet bereikt
